## 平成の石垣修理概要

### 弘前城曳屋(ひきや)工事

# 弘前城本丸石垣修理概要

## 平成の大工事、弘前城動く！

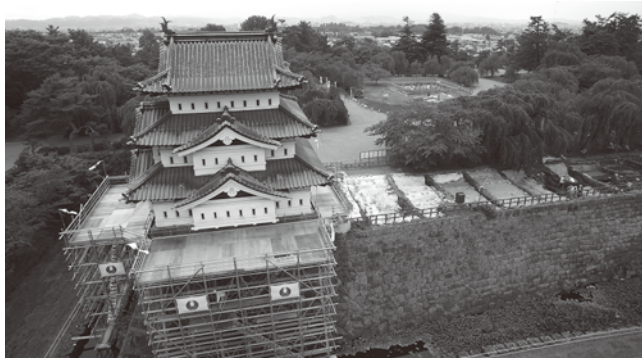
天守が曳屋される位置図

石垣修理は弘前城天守の真下でも行われるため、天守を移動する必要があります。高さ14.4メートル、総重量約400トンの3層からなる天守が、約3か月かけて移動します。曳屋場所は背景に岩木山が見える位置を予定しており、弘前城の新たな観光名所になることでしょう。

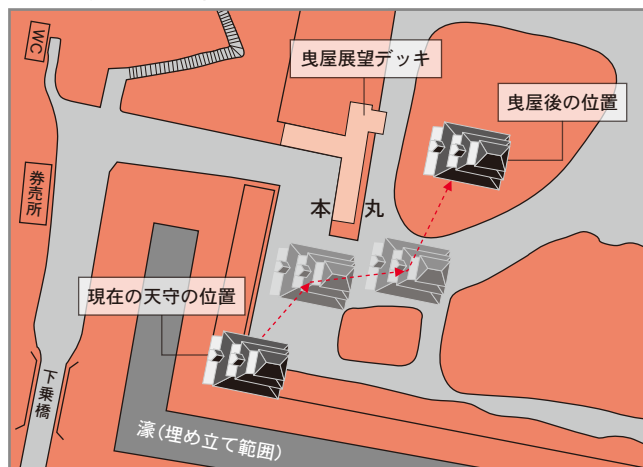
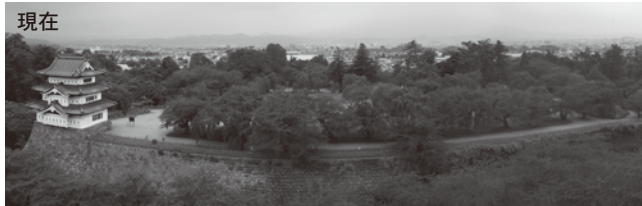
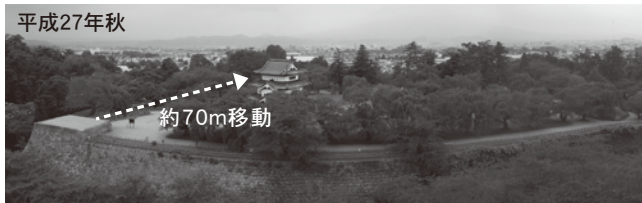
天守曳屋工事想定図／天守は本丸中央部へ約70m移動します。曳屋工事中も本丸へは入場できます。

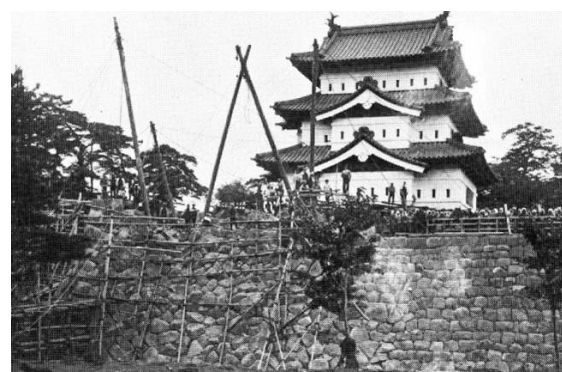
明治～大正期の天守曳屋・石垣修理の様子

四代藩主・信政が本丸東側石垣を完成させてから200年経った明治時代中頃、天守の下石垣が大きく崩壊。明治30年(1897)、天守を崩壊から守るために本丸の内側へ曳屋工事をしました。工事をしたのは、弘前市出身の大工棟梁・堀江佐吉です。この石垣修理は最終的に大正4年(1915)に完了しました。
